Eventos de chuvas intensas na cidade de Itamaraju/BA

INTENSE RAINFALL EVENTS IN ITAMARAJU/BA

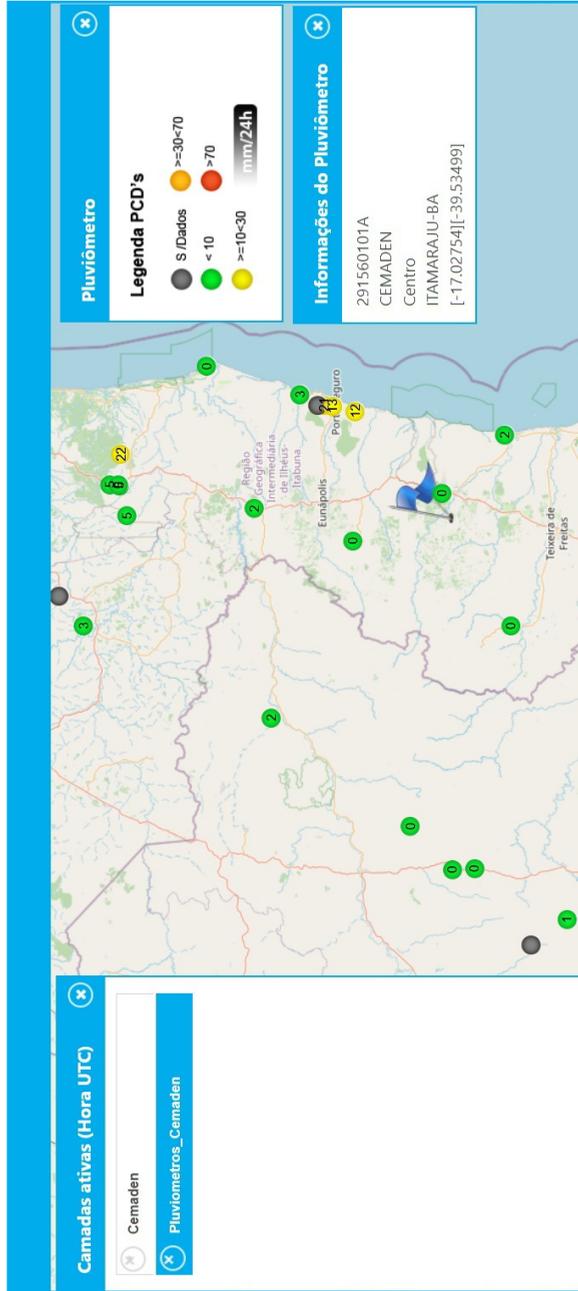
Figura 3
 MAPA INTERATIVO CEMADEN COM DISTRIBUIÇÃO DE ESTAÇÕES PLUVIOMÉTRICAS AUTOMÁTICAS

Os dados de chuva estão disponíveis através do Mapa Interativo, acessível pelo *website* do CEMADEN, que mostra a localização da estação, bem como a taxa de precipitação acumulada nas últimas 24 horas, associada a uma escala de cores. A coloração verde é utilizada para acumulados de precipitação menores que 10 mm, a cor amarela para acumulados maiores ou iguais a 10 mm e menores que 30 mm, laranja entre 30 e 70 mm e vermelho acima de 70 mm. A cor cinza é utilizada para identificar pluviômetro sem registro (figura 3).

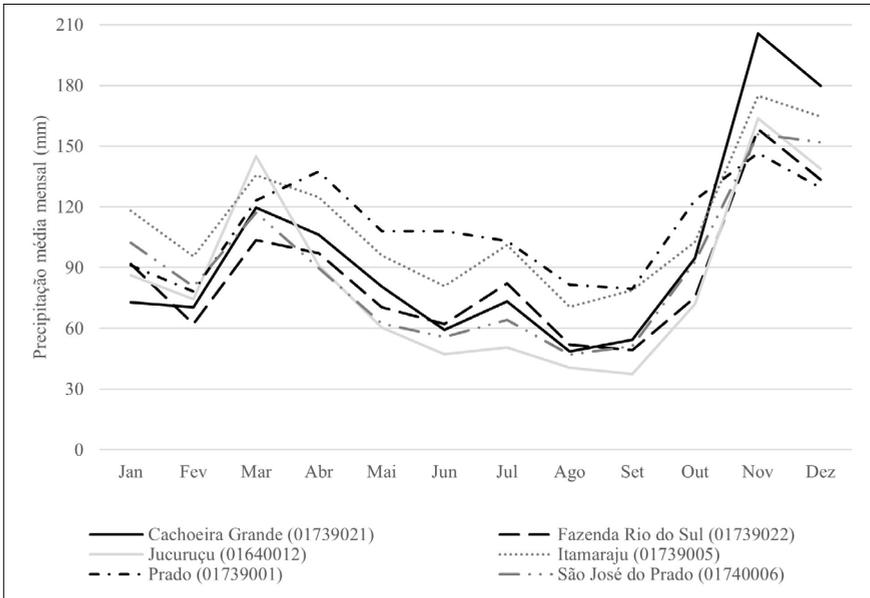
Figura 4
 PRECIPITAÇÕES MÉDIAS MENSAIS NAS ESTAÇÕES PLUVIOMÉTRICAS DA SUB-BACIA DO RIO JUCURUÇU

Analisando-se a precipitação média mensal, fica claro que há uma variabilidade nos volumes precipitados entre as estações, no entanto, a variação em relação aos meses mais chuvosos e menos chuvosos é similar (figura 4). Os meses com maior pluviosidade se iniciam em novembro e se estendem até abril. O período menos chuvoso vai de maio a outubro. O mês com maior média de precipitação registrada para todas as estações é novembro, seguido do mês de dezembro.

As estações localizadas na porção mais oeste apresentaram períodos secos e chuvosos mais acentuados, enquanto aquelas mais litorâneas (Prado e Itamaraju), a leste, não apresentaram uma diferença tão significativa entre esses períodos.

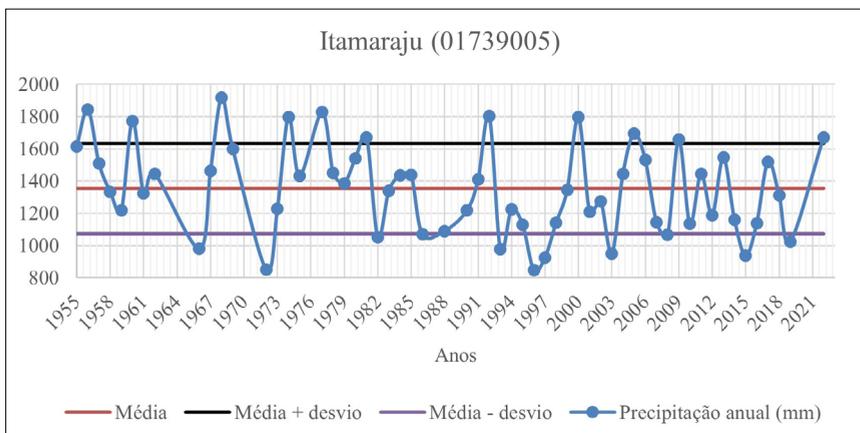
Figura 5
 PRECIPITAÇÃO ANUAL DA ESTAÇÃO ITAMARAJU AO LONGO DO PERÍODO 1955 A 2022

Avaliando-se mais detalhadamente as precipitações anuais na estação Itamaraju, localizada na sede municipal estudada, no período de 1955 a 2022 (figura 5), verificou-se que a máxima (1918,9 mm) foi observada no ano de 1968 e a mínima (847,6 mm) ocorreu em 1996. Anomalias nas precipitações anuais foram identificadas nos anos de 1956, 1960, 1968, 1974, 1977, 1981, 1992, 2000, 2005, 2009 e 2022, caracterizados como períodos chuvosos, e períodos com déficit de precipitação em 1966, 1972, 1982, 1986, 1993, 1996, 1997, 2003, 2008, 2015 e 2019, ambos representando cerca de 19% dos dados.

Cabe destacar que dentre os anos mais chuvosos foi verificado que em 1956, 1968, 1974 e 2000, o fenômeno *La Niña* estava atuando no oceano Pacífico, favorecendo chuvas acima da média na região Nordeste do Brasil (CPTEC/INPE, 2024). Já nos anos de 1966, 1972, 1982, 1986, 1993, 1997, 2003 e 2015, era o *El Niño* que estava atuante, reduzindo as chuvas na região.

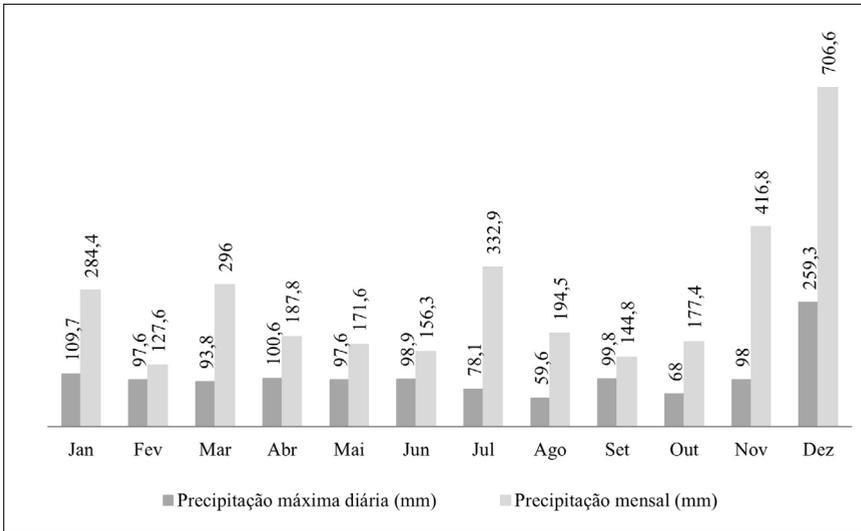
Figura 6
 PRECIPITAÇÕES MENSAIS E PRECIPITAÇÕES DIÁRIAS MÁXIMAS REGISTRADAS NA ESTAÇÃO ITAMARAJU, AO LONGO DO PERÍODO DE 1955 A 2022

Em relação às precipitações máximas diárias registradas no período de 1955 a 2022, também para a estação Itamaraju, a tabela 2 e a figura 6 apresentam os seus valores médios, máximos, o ano no qual foi registrada a máxima e a precipitação acumulada no mês em que foi registrada a maior chuva em um único dia.

As maiores médias de chuva diária foram observadas para os meses de dezembro e novembro, em ordem decrescente. Em fevereiro/2015, junho/2009 e setembro/2022, as chuvas máximas em um único dia representaram mais de 60% da precipitação mensal acumulada. Em dezembro/2021 a chuva máxima diária foi verificada no mesmo mês em que se teve o maior acumulado de chuva mensal para esta estação, em todo o período avaliado. Segundo Marengo et al. (2023), as fortes chuvas no sul da Bahia em novembro e dezembro de 2021 tiveram tempo e intensidade atípicos culminando em desastres.
