INFLUÊNCIA DAS CARACTERÍSTICAS GEOMORFOMÉTRICAS E AMBIENTAIS DA BACIA HIDROGRÁFICA DO RIBEIRÃO ICÓ NA OCORRÊNCIA DE ENCHENTES E INUNDAÇÕES NO GOGÓ DA EMA, ITABUNA (BAHIA - BRASIL)

INFLUENCE OF GEOMORPHOMETRIC AND ENVIRONMENTAL CHARACTERISTICS OF THE RIBEIRÃO ICÓ WATER BASIN ON THE OCCURRENCE OF SPATE AND INUNDATION IN GOGÓ DA EMA, ITABUNA (BAHIA - BRAZIL)

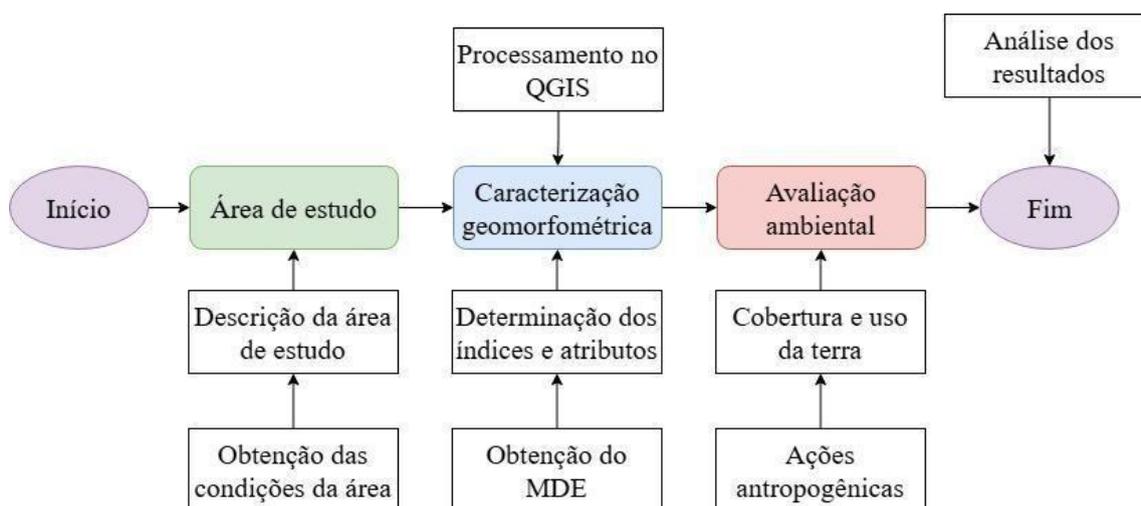
Figura 1 - Fluxograma da metodologia

A metodologia inicia-se com a obtenção dos dados de entrada para a área de estudo. Em seguida, realiza-se o processamento das informações e geração dos produtos cartográficos digitais no *software* QGIS (versão 3.22). Posteriormente, segue-se com a avaliação ambiental por meio da classificação da cobertura e uso da terra e a identificação e registro em campo das ações antropogênicas na área da bacia. Por fim, procede-se com a interpretação e discussão acerca das relações das características geomorfométricas e os impactos ambientais na comunidade do Gogó da Ema, Figura 1.

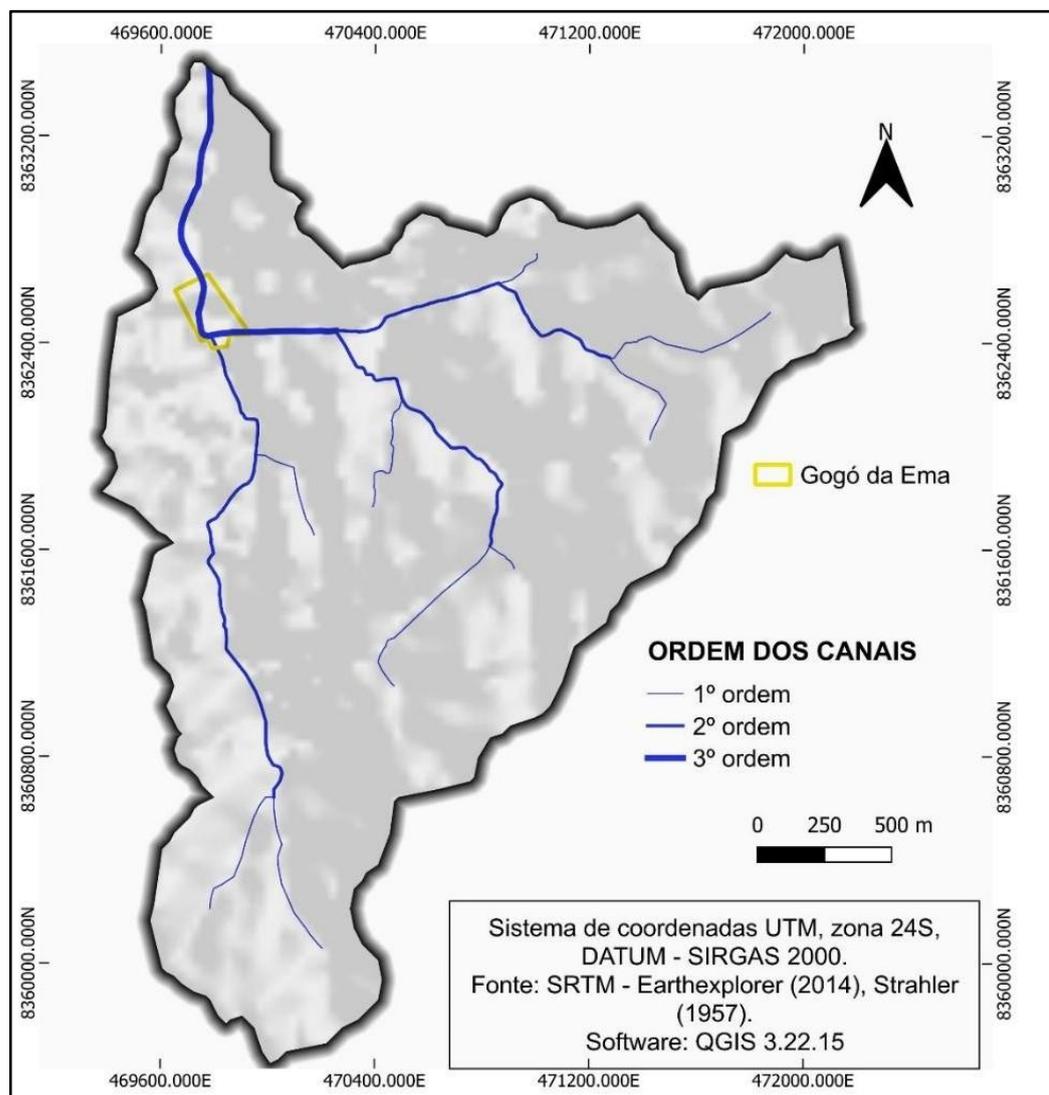
Figura 3 - Ordem dos canais da Bacia Hidrográfica do Ribeirão Icó

Pela hierarquização de Strahler (1957), a bacia apresentou grau de ramificação de terceira ordem (Figura 3). Tonello (2005) apresenta que ordem inferior ou igual a quatro é comum em bacias hidrográficas pequenas, refletindo os efeitos diretos do uso da terra. A magnitude dos picos de enchentes, a infiltração e a susceptibilidade a processos erosivos dependem diretamente da velocidade do escoamento nos terrenos da bacia (Villela; Mattos, 1975; Nogueira; Ferreira; Tonello, 2020).

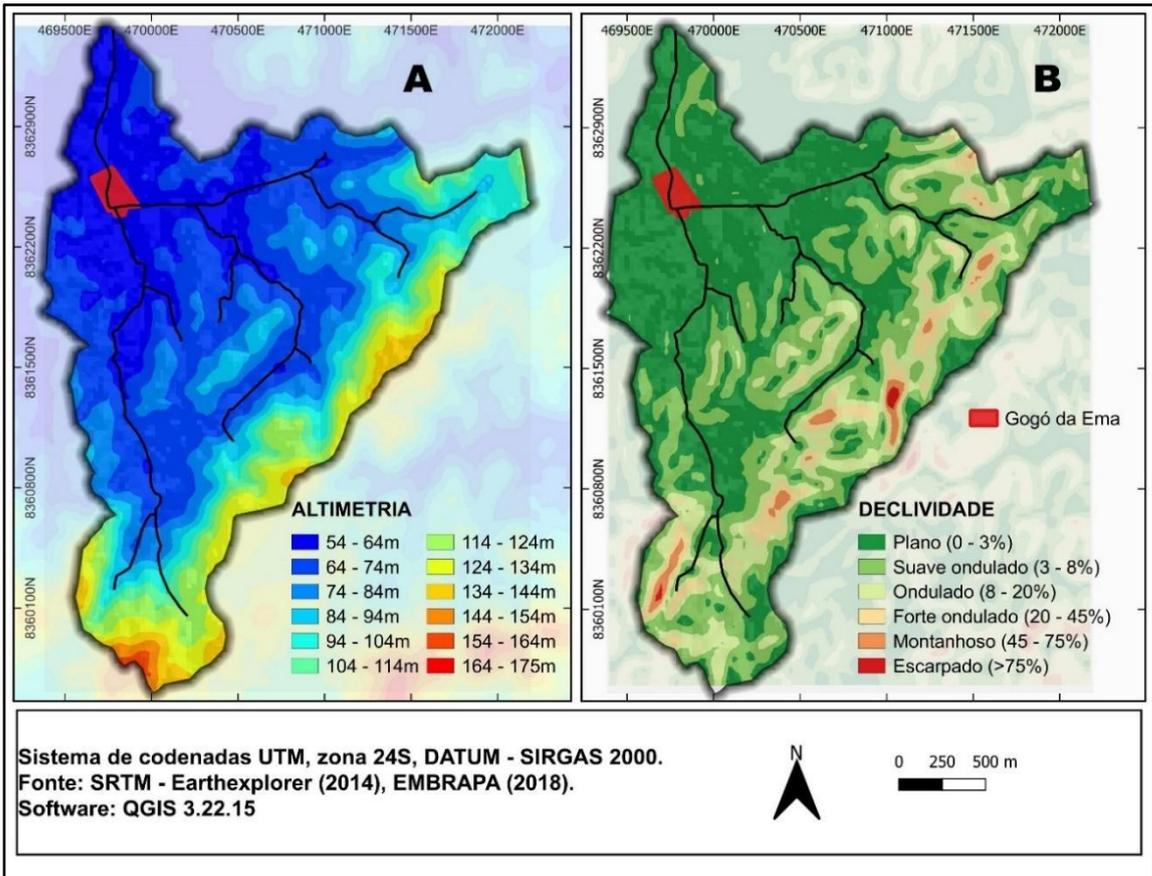
Figura 4 - Altimetria (A) e declividade (B) da Bacia Hidrográfica do Ribeirão Icó

O parâmetro de relevo exerce grande influência em fatores hidrodinâmicos, como a velocidade de escoamento e a tendência de armazenamento de água na superfície, afetando o tempo que a água da chuva leva para se concentrar nos leitos fluviais da rede de drenagem (Villela; Mattos, 1975). A área em estudo apresentou uma baixa variação de altitude (118 m), com áreas planas (0 – 3%), segundo classificação da Embrapa (2018), ocupando a maior parte da área total da bacia (Figuras 4A e 4B).

A Figura 4 mostra que as áreas com menores declives (planas 0 – 3%) e altitudes se localizam

no baixo curso do Ribeirão Icó, onde também está situada a comunidade do Gogó da Ema.

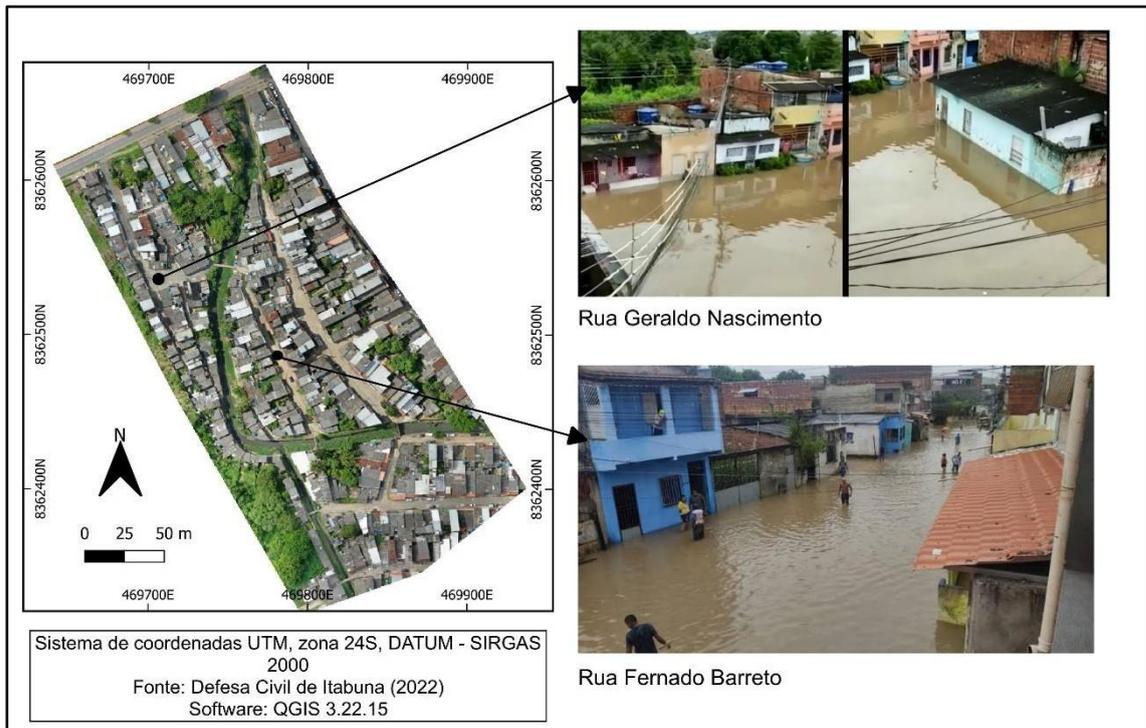
Figura 5 - Inundação ocorrida no Gogó da Ema em dezembro de 2021

Apesar dos valores relacionados à forma e à rede de drenagem, a comunidade do Gogó da Ema sofre com constantes episódios de enchentes e inundações, com destaque para as ocorridas em dezembro de 2021 (Figura 5).

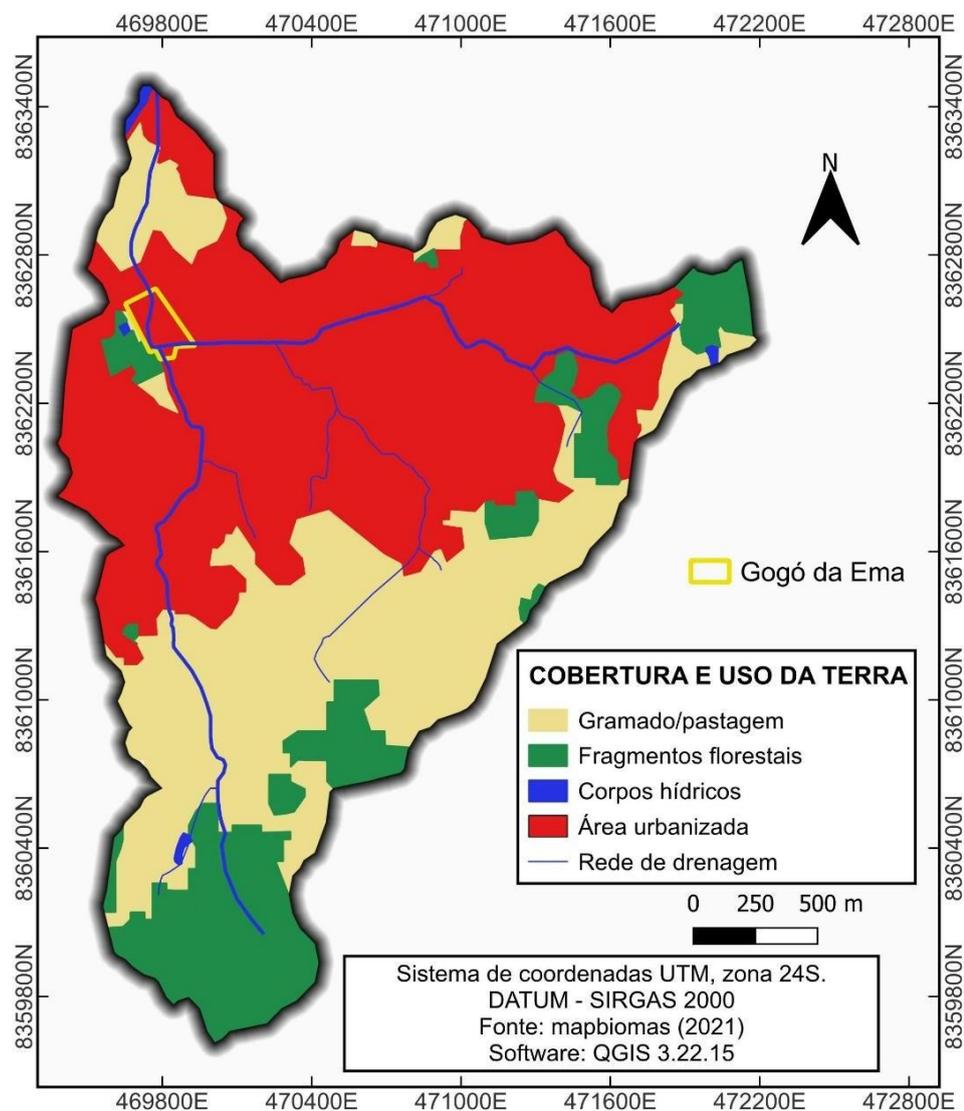
Figura 6 - Carta da cobertura e uso da terra da Bacia Hidrográfica do Ribeirão Icó

A carta de cobertura e uso da terra permite identificar que grande parte da bacia está urbanizada, ocupando aproximadamente 2,69 km²

(51,73%), conforme indicado na Tabela 3. As áreas classificadas como Gramado/Pastagem também sugerem urbanização após a remoção de fragmentos florestais. Esse processo de urbanização descontrolada resulta na ocupação irregular das áreas ribeirinhas e na impermeabilização do solo, aumentando o escoamento superficial das águas pluviais (Tucci, 2001; Silva; Lammle; Perez Filho, 2021).

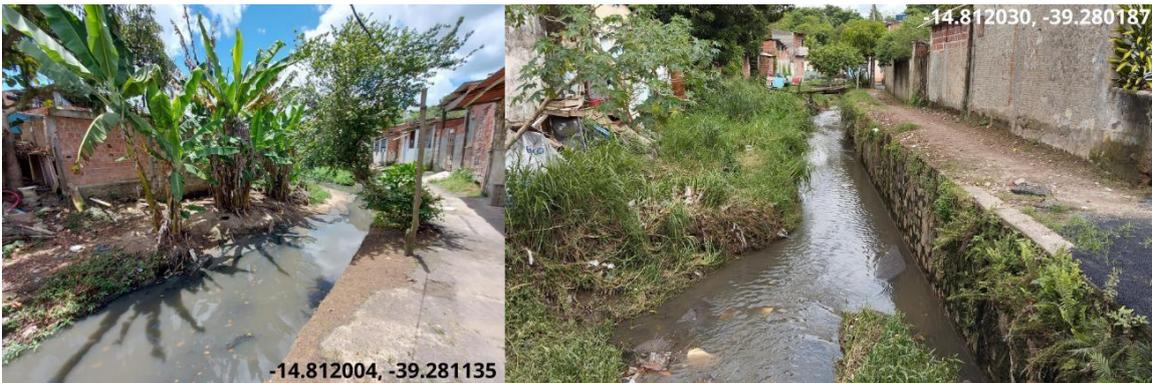
Figura 7 - Ausência de mata ciliar nos cursos d'água da Bacia Hidrográfica do Ribeirão Icó

O primeiro problema identificado foi o desmatamento e a remoção da mata ciliar das nascentes e dos cursos d'água (Figura 7). A cobertura vegetal desempenha a função de interceptar parte da precipitação, o que pode reduzir o escoamento, além de proteger o solo contra a erosão. A ausência dessa cobertura resulta em maior velocidade de escoamento das águas pluviais, diminuindo as taxas de infiltração e favorecendo a erosão das margens e o assoreamento dos cursos d'água. Quando ocorre a modificação da cobertura da bacia, com a

retirada de sua proteção natural, o solo fica desprotegido, e durante o período chuvoso, a erosão aumenta, o que, por sua vez, eleva a produção de sedimentos no leito dos rios.

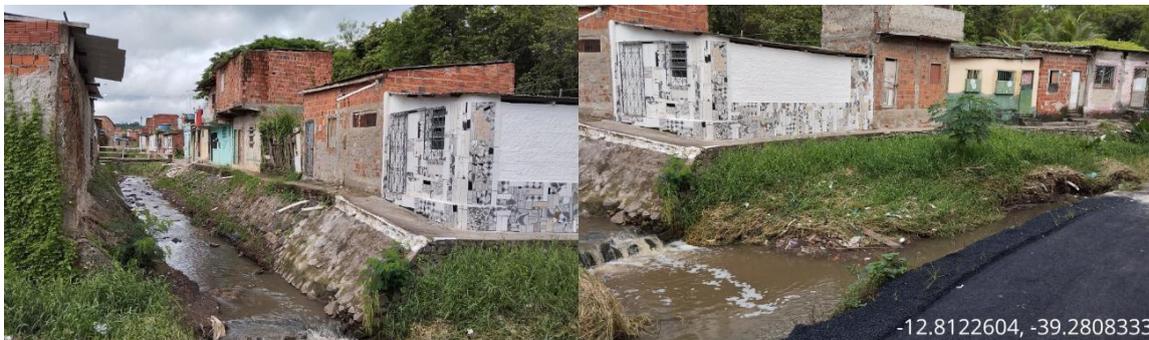
Figura 8 - Ocupação das margens dos rios da Bacia Hidrográfica do Ribeirão Icó

A ocupação das margens do Ribeirão Icó e seus canais afluentes (Figura 8) representa um dos principais fatores que contribuem para as inundações urbanas. De maneira simplificada os rios possuem dois leitos, o menor onde a água escoar na maioria do tempo e o leito maior que é destinado a escoar a água nos períodos de cheias. Dessa forma, é evidente que a ocupação da área destinada ao leito maior do rio (margens plenas), pela população, acaba por gerar um cenário propício para as enchentes e inundações, dando origem a áreas que rotineiramente são atingidas, tornando a população suscetível a sofrer com os impactos dos eventos de enchentes e inundações.

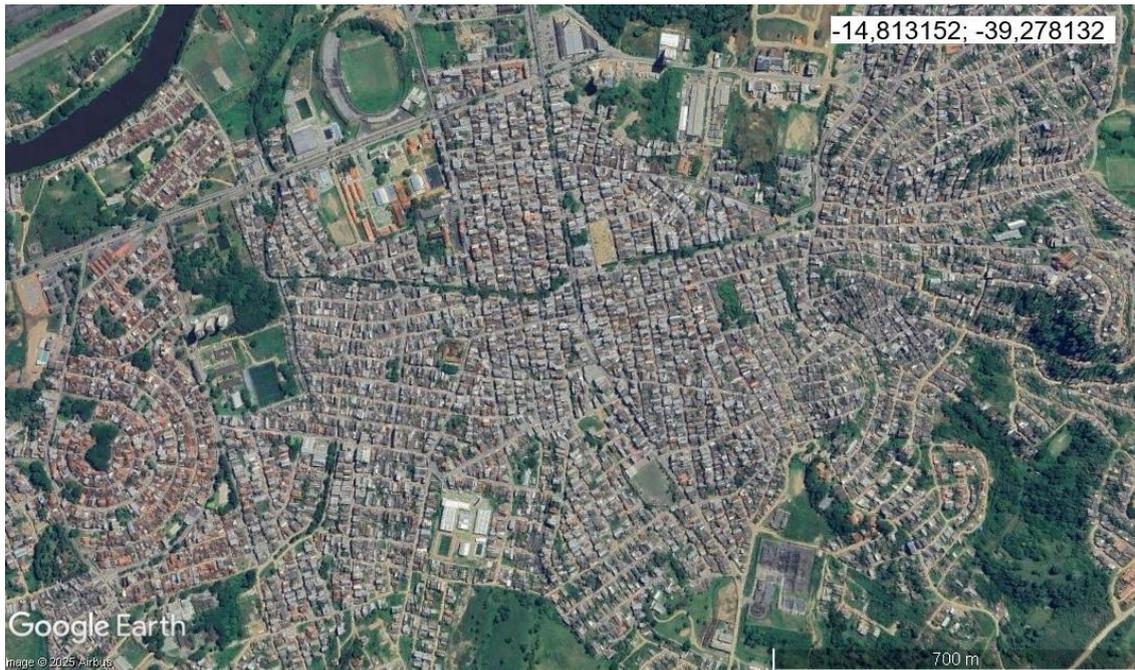
Figura 9 - Urbanização e impermeabilização do solo na Bacia Hidrográfica do Ribeirão Icó

urbanização é a impermeabilização do solo (Figura 9), onde as superfícies naturais são substituídas por pavimentos, telhados, ruas, calçadas, entre outros que não permitem a infiltração. A água que infiltraria no solo passa a escoar pela superfície, aumentando o escoamento superficial. Do mesmo modo, o volume que antes escoava lentamente pela superfície do solo e ficava retido na

vegetação, com a urbanização, passa a ser direcionado pelo meio-fio e coletores para os condutos e canais, exigindo maior capacidade de escoamento das seções de drenagem; assim, a quantidade de água que chega ao mesmo tempo no sistema de drenagem aumenta, produzindo inundações mais frequentes do que as que existiam quando a superfície era permeável.

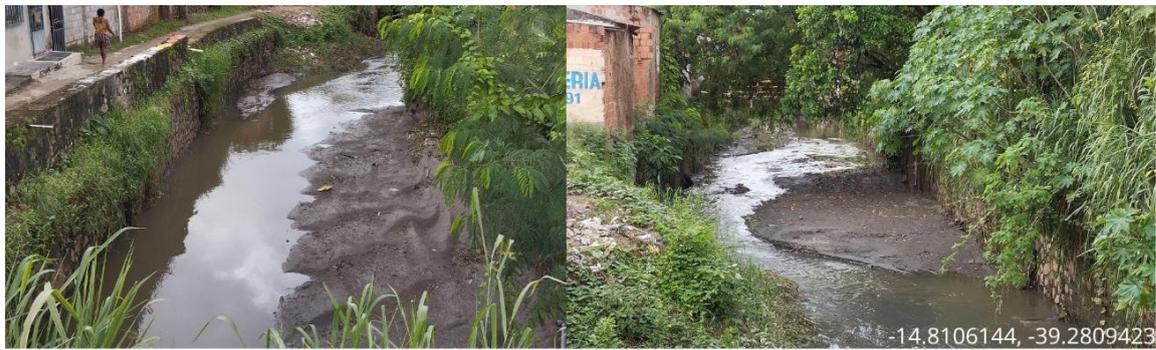
Figura 10 - Assoreamento do leito do Ribeirão Icó

Com o aumento das áreas impermeáveis e da velocidade do escoamento superficial, as áreas próximas à foz da bacia recebem a água com maior energia, o que gera a erosão do solo. A erosão também ocorre devido à intensidade da chuva sobre áreas desprotegidas, favorecendo o acúmulo de sedimentos no leito dos rios. Esses processos contribuem para o aumento do pico de vazão dos rios. Devido ao assoreamento do leito do Ribeirão Icó, o canal torna-se mais raso, reduzindo a capacidade de escoamento das

cheias e propiciando seu transbordamento (Figura 10).

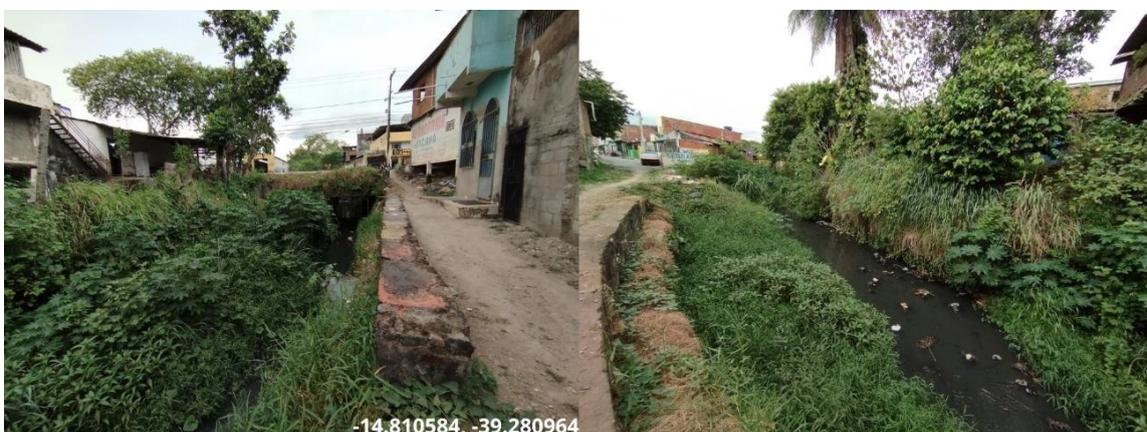
Figura 11 - Crescimento de vegetação no leito do Ribeirão Icó

O aumento na produção de sedimentos é também influenciado pelo lançamento de efluentes domésticos e pela disposição inadequada de resíduos sólidos no leito dos canais, prejudicando a vazão fluvial. Com os sedimentos e os nutrientes da poluição ocorre o crescimento de vegetação (Figura 11), obstruindo-se ainda mais os rios, o que pode intensificar a ocorrência de eventos de enchente.

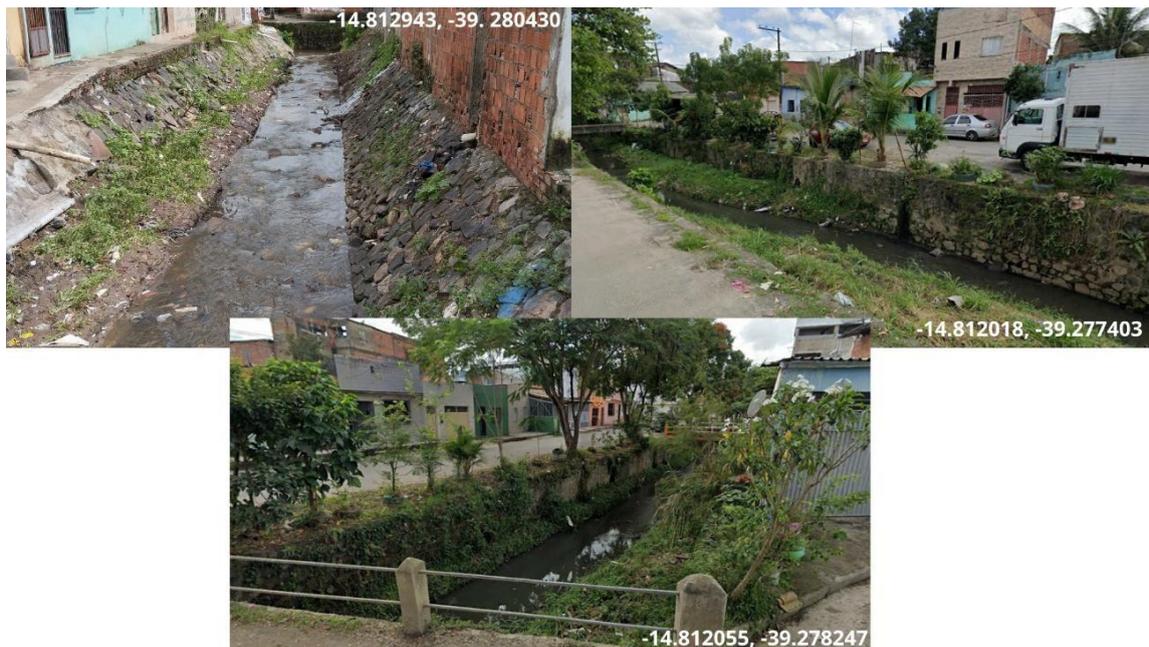
Figura 12 - Trechos canalizados dos rios da Bacia Hidrográfica do Ribeirão Icó

Outro problema registrado é a alteração no traçado dos rios com obras de retificação e canalização (Figura 12). Em muitos casos, assim como na bacia considerada, as canalizações são apresentadas como solução depois que o espaço já está totalmente ocupado, com base no princípio equivocado de que a melhor drenagem é a que retira a água em excesso o mais rápido possível do seu local de origem. Porém, Tucci (2005)

assinala que esse tipo de recurso acaba apenas por transferir as inundações de um lugar para outro. Como o processo de ocupação normalmente ocorre no sentido de jusante para montante, quando as áreas a montante (próximas às nascentes) são ocupadas, a canalização dos trechos termina acelerando o escoamento dos rios, transferindo o problema do acúmulo de água para as áreas de jusante (em direção a foz).
